NİĞDE’DE TARİHİ SİLÜETİN VE KENTSEL KİMLİĞİN DEĞİŞİMİNİN KORUMA BAĞLAMINDA ANALİZİ*

Aziz Cumhur KOCALAR**

ANALYSIS OF CHANGING ON HISTORICAL SILHOUETTE AND URBAN IDENTITY IN NİĞDE ON CONSERVATION CONTEXT

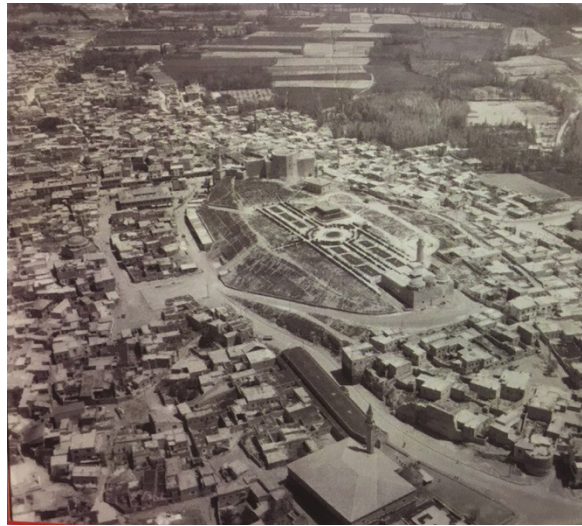
Fotoğraf 1: Eski Saray mahallesi.

Niğde Kalesi (Fotoğraf 1, 3) ve Saat Kulesi (Fotoğraf 3) ile birlikte Alâeddin Camii (1223) (Fotoğraf 2) gibi kale alanına yakın ve tepe üzerinde ve ayrıca dışında yer alan pek çok eser önemli birer kültürel mirastır. Mevcut yerleşmelerin ise dağılışı ve şekillenmesinde, Türklerin sahaya yerleşmesi ile gerçekleşen olaylar belirleyici yanlar taşımaktadır.

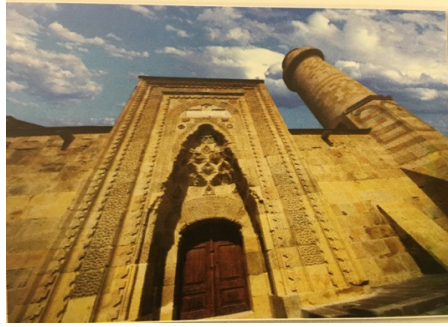
Fotoğraf 2: Alâeddin Camii (1223).

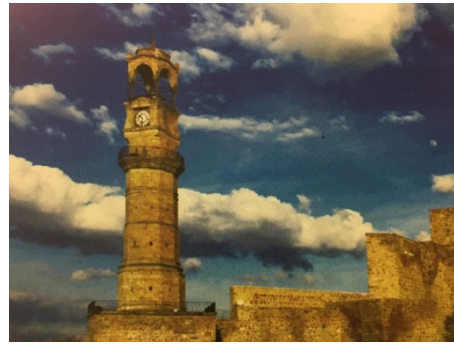
Fotoğraf 3: Saat Kulesi (1901-1902) (Osmanlı yapımı).¹

¹ Saat kulesi II. Abdülhamit'in tahta çıkışının 25.yılında yapılmıştır (1901-1902). Yıldırım düşmesi sonucu restore edilmiştir: (1950-1960).

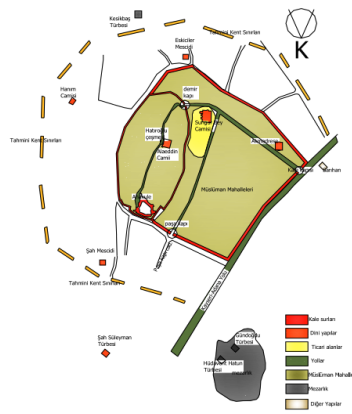
Harita 1: Beylikler döneminde (1150-1470) genişleyen Niğde Kalesi yerleşme sınırları.

Beylikler döneminde (1150-1470) (Harita 1) ve Osmanlı döneminde Niğde Kalesi çevresinde (iç ve dış sınırlarında haritalardaki gibi kademeli olarak değişimler (1471-1850) (Harita 2) olmuş, kentsel gelişme dinamikleri zamanla artmaya başlamıştır (Özdaş, 2007, s.34, 39). Beylikler döneminde kalenin sınırları genişlemiş ve Bizans dönemi sınırlarını da içine almıştır (Harita 1). “*Kale, Selçuklular döneminde geliştirilmiştir*” (Tuğlacı, 1985, s.256). Alaeddin Camii (1223) (Fotoğraf 2) ve caminin “*karşısına Hatroğlu Çeşmesi (1267) inşa edilir*” (Ögel, 1994, s.9). Bu dönemde yerleşim kale içidir.

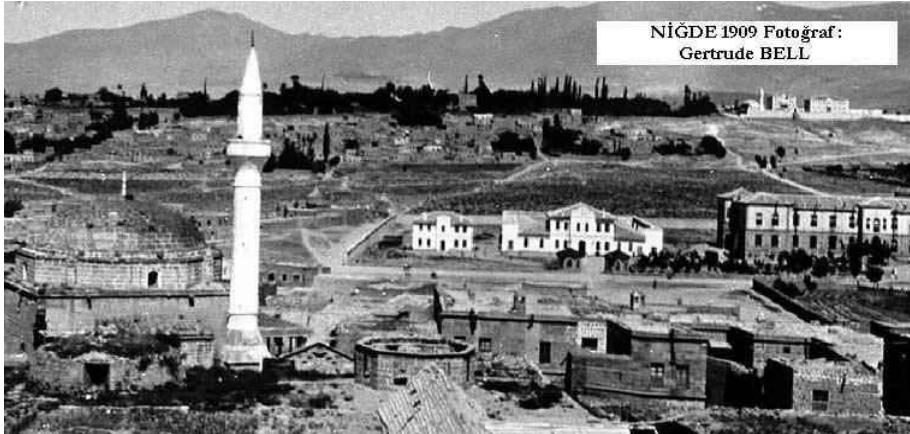
Fotoğraf 4: 1909 yılında Niğde görüntüsü.

Niğde'nin Cumhuriyet dönemine doğru geldiğinde ise kentsel görünüm de yayılma belirginleşmiştir. Alâeddin tepesinden bakıldığında bugün karşıda yer alan Yukarı Kayabaşı Mahallesi görünmekte olup, bu alanda "konut dokusundan izlere rastlamak mümkündür" (Fotoğraf 4). Fakat henüz meydan olgusundan bahsetmek mümkün değildir.

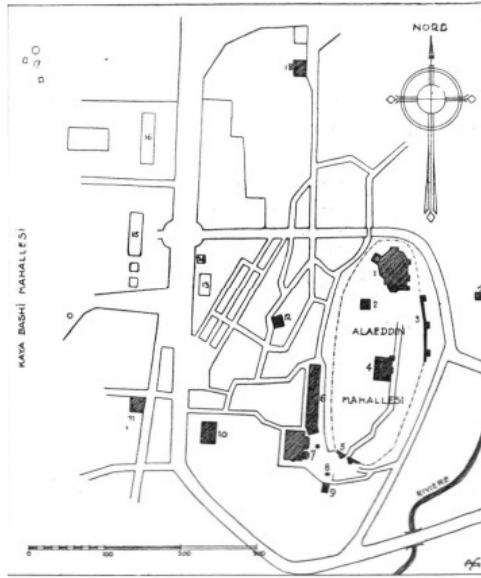
Harita 3: Gabriel'in hazırladığı Niğde haritası.

Gabriel'in hazırladığı Niğde haritasında “meydan, güneyden kuzeye yol boyu sıralanan kışla, konak ve ortaokul binalarından ibarettir” (Gabriel, 1962, s.21'den aktaran Özdaş, 2007, s.57). Günümüzde artık kent içinden bakıldığında, kale ve civarı yüksek yapılar arkasında kaybolmuş durumdadır. Kenti saran yüksek katlı binaların yanı sıra son dönemde kentsel dönüşümle ve gelişimle birlikte kent silüetine ayrıcalıklı imar haklarına sahip yoğun yapı blokları da katılmıştır. Eski Anadolu kentlerinin tarihi ve kültürel karakteristik yapıları ise artık görünürlüğünü yitirmektedir.

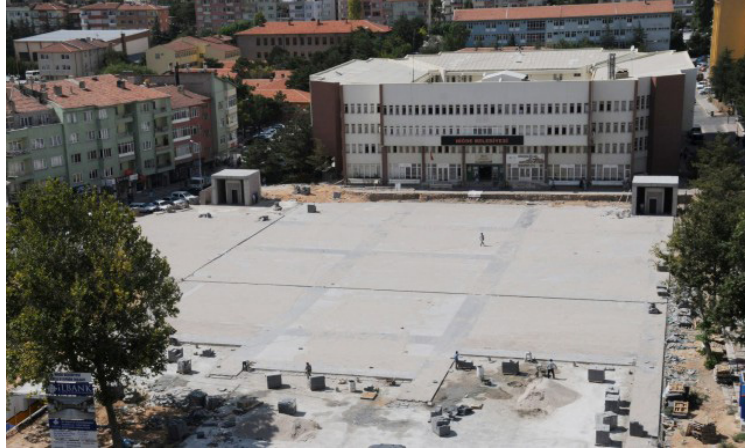
Fotoğraf 5: Niğde'nin (sonradan asfaltlanmış olan) kent meydanının önceki anıtsal çınar ağaçlarının kesilmiş hali.

Tarihi eserin çatı kotunu ezip geçen bu yükseklikler ve yoğunluklar diğer yandan kenti de boğmaktadır. Kentin sonradan asfaltlanmış olan meydanı, Belediye bünyesinde bir proje (Niğde Belediyesi, 2017) neticesinde anıt ağaçları kesilmiş hale getirilebilmiştir (Fotoğraf 5). Kentin en önemli meydanı da böyle bir bakış açısıyla tarihi anıtsal çınar ağaçlarını kaybederken, bu duruma halkın da yeterince tepki vermediği ayrıca manidar olmuştur.

Kent meydanı çevresinde ve tarihi sokaklarda eski kent dokusunu ve kaleyi görünmez kılan aşırı yüksekliklerin yanısıra kentteki araç çokluğu da yaşamı kilitleyen diğer bir unsurdur. Sokak ve caddeleri hatta yaya kaldırımlarını park halinde bırakılan araçlar işgal etmiştir. Araba otoparkı haline gelen sokaklar zemin katların da güneş görmesini olanaksızlaştırmıştır (Fotoğraf 5, 6).

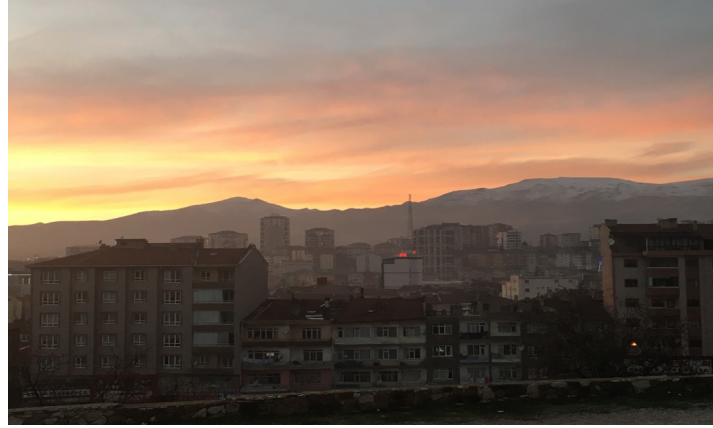
Fotoğraf 6: Niğde Kale'sinden Kuzey-Batı'ya bakılınca kentin algılanmasını engelleyen yüksek katlı binalar ve arka plandaki bloklar tarihi yapıları hızla yutmaktadır (Bloklerin arkasında ise kent meydanı bulunuyor).

Kalenin yer aldığı tepeden de bakıldığında, kentin manzarasını her tarafı saran yüksek katlı binalar oluşturmaktadır (Fotoğraf 6). Kent meydanı (Fotoğraf 5) ve akslar dahi seçilememektedir (Fotoğraf 6, 9). Fotoğraflar da kentin merkezine özellikle kaleye doğru üst kotlardan ve yüksek katlardan dahi Kuzey-Batıdan bakıldığında, Niğde Kalesi yine seçilememektedir (Fotoğraf 9). Kaleden şehrin bu kez de Kuzey-Doğu girişine bakıldığında da, o aksın da seçilemediği görülmüştür (Fotoğraf 10). Bunlar genellikle kentsel kimlik ve silüet algısını yok eden unsurlardır. Günümüzde kent yeşil alanları da hızla azalmış bir görünüme bürünmüştür.

Niğde’de artık ana akslardan, kaleye bakılsa da yüksekliklerden ötürü siluetin dahi görülememesi, kentsel kimlik kaybını arttırmakta hatta koruma algısını da tamamen yok etmektedir (Fotoğraf 5, 6). Eski kent merkezi sanki artık ortadan kaybolmuştur.

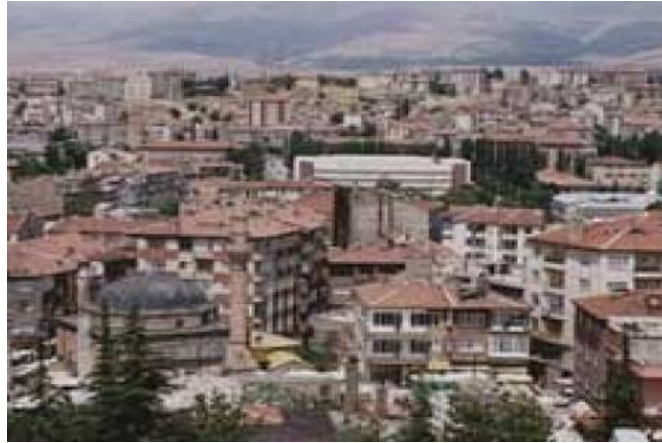
Fotoğraf 9: Niğde'nin Kuzey-Batı'sından Kalenin seçilememesi (Kocalar, 2019).

“Eski evleri yıkıp yenileme ve yoğunlaşma isteklerine karşı, politikalar saptanması” (Altuner, 2018, s.604) vb. yaklaşımları ise gerekli olmasına rağmen hayat bulamamıştır. Kentin eski sokak dokularının çoğunun ortadan kaldırılmış olduğu bir gerçektir. Yükseklikler son derece aşırı bir tarzda ve hızla arttırılırken, tarihi dokuyu korumak ve yenilmekte giderek zorlaşmıştır. Niğde evleri de bu nedenle neredeyse kaybolmuştur (Fotoğraf 8, 9, 11).

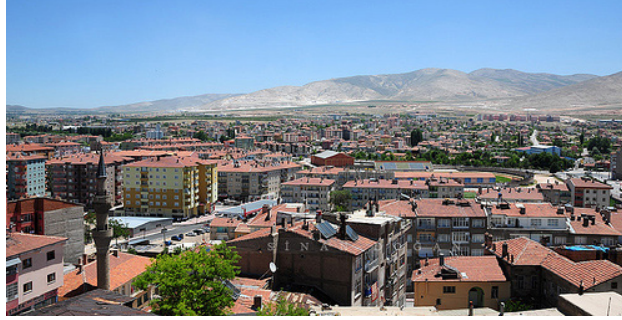
Fotoğraf 10: Niğde'nin Kuzey-Doğu girişinin kaleden görünümde seçilememesi.

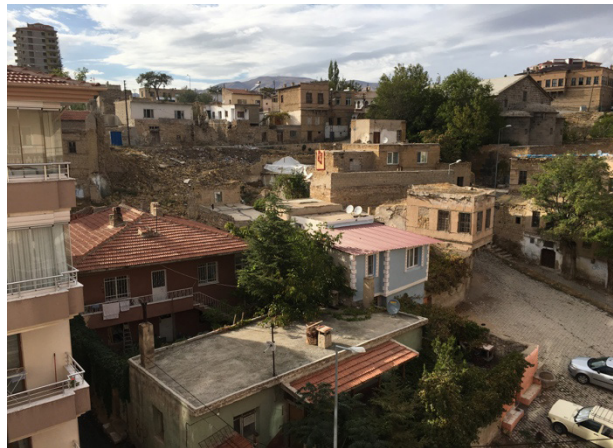
Fotoğraf 11: Kadioğlu Konağı (1861) (üst en sağda) ve Eski Rum (Meryemana) Kilisesi (Begüm Camii) (üst sağ da) (Bazilikal planlı) Kentsel sit alanı olması gereken tarihi kent dokusu ve eski tarihi dokunun olduğu sokaklarda arka plandaki kat yükseklikleri Merkez, Niğde.

Kadıoğlu Konağı (1861) (sağdaki 2.resim arka planda) (Pafta 37, Ada 314, Parsel 43) (Kültür Envanteri, s. 287) ve önünde Eski Rum (Meryemana) Kilisesi (Begüm Camii) bulunuyor (Bazilikal planlı) (Pafta 37, Ada 621, Parsel 6) (Kültür Envanteri, C.1 s.222), (Aşağı Kayabaşı mah. Kadıoğlu sok. Merkez, Niğde).

Sivil mimari örneklerinin ve tarihi evlerin yer aldığı bu yıpranmış sokak dokularına da koruma ve yenileme ilke ve usulleri doğrultusunda, yer yer kentsel tasarımla yaklaşılması gerekmektedir. Alanın karakteri gereği aslında kentsel bir sit alanı olması beklenirdi. Fakat yeterince önemsenmediği ve özellikle sivil mimari de tesciller için uğraşılmadığı düşünülmektedir. Çevredeki yüksek katlı yapılaşma izinlerinin de, koruma açısından olumsuz kararlar ve en ciddi tehditler olduğu yine apaçık ortadadır (Fotoğraf 11).

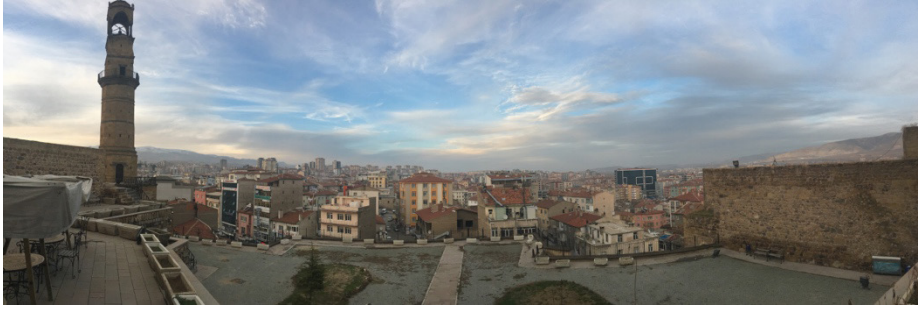
Fotoğraf 12: Niğde Saat Kulesi (Osmanlı yapımı) ve kaleden kentin görüntüsü (solda uzakta kentsel dönüşümün blok halindeki yapıları görünüyor).

Üst ölçeklerde ise Bölge Planlarının ve ÇDP’lerinin onandığı son dönemlerde Niğde’de parsel ölçekli tadilatlar giderek hızlandırılmıştır. Plansız kent olma durumunun maliyetleri de bu nedenle (başta Selçuk Mahallesi olmak üzere) ciddi bir oranda yükselmiştir. Bu maliyetlerle birlikte, doğal ve yeşil alanlar da yok olduğundan kentsel yaşam kalitesi ciddi anlamda düşmüş, kamusal alanlar da giderek azalmıştır (Fotoğraf 5, 6). Ayrıcalıklı yeni imar haklarının yanı sıra yasal olmayan bu imar tadilatları ise halen devam etmektedir (Fotoğraf 6, 12).
