## AMASYA YALIBOYU EVLERİNİN MİMARİ ÖZELLİKLERİ ÜZERİNE BİR DEĞERLENDİRME ve BİR ÖNERİ

### *A REVIEW OF ARCHITECTURAL FEATURES OF AMASYA YALIBOYU HOUSES AND A SUGGESTION*

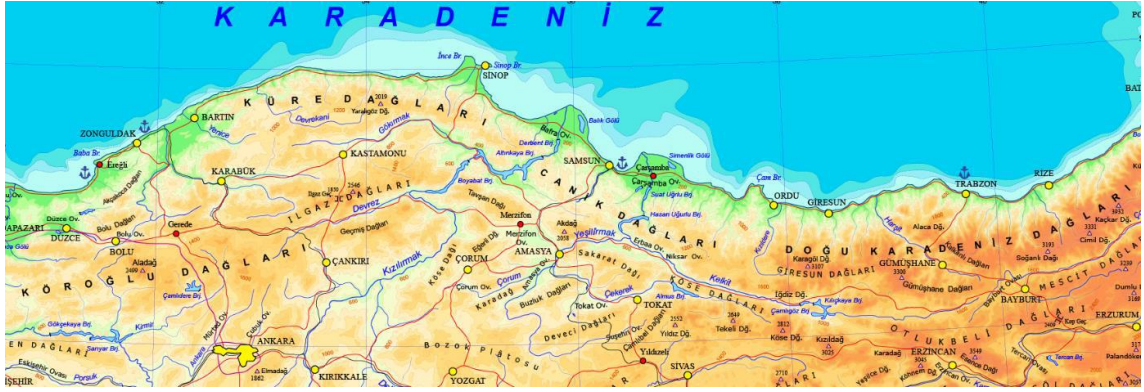
Şekil 1: Kuzey Anadolu fiziki haritası

Yeşilirmak; Doğu Karadeniz Dağları'nın batı yönünde alçalıp oluşturduğu Canik Dağları arasında, Karadeniz'e ulaşmak üzere kendine bir yol bulmuştur (Şekil 1). Amasya kenti burada, kayalıkların arasındaki Yeşilirmak vadisi üzerinde kurulmuştur (Şekil 2). Karadeniz'e kabaca 80 kilometre mesafede yer alan ve rakımı 400 metre olan bu vadinin iklimi, Karadeniz iklimi ile karasal iklim arasında bir geçiş niteliğindedir.

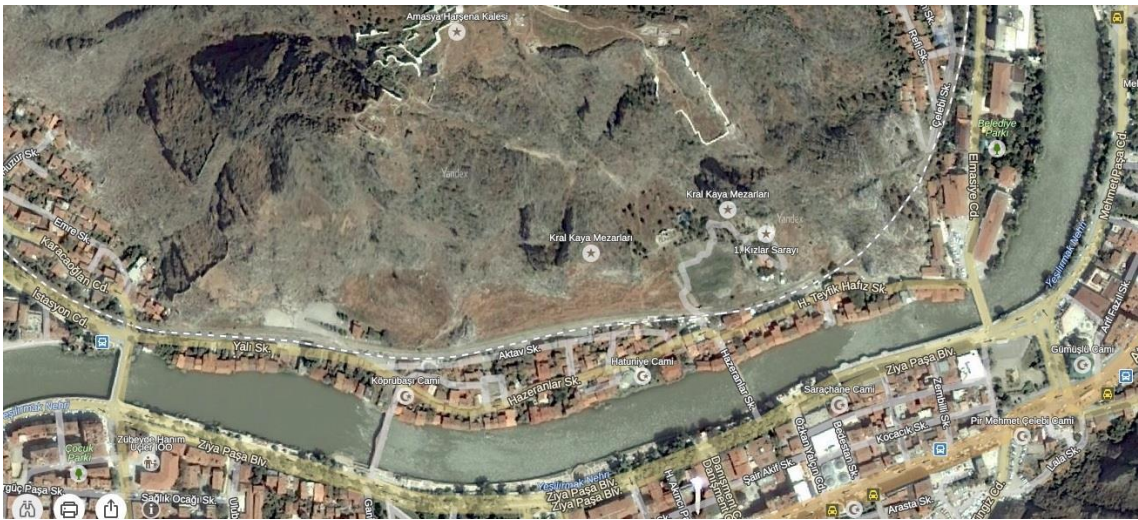
Şekil 3: Amasya kent çekirdeğindeki köprüler

Kent her döneminde ırmağı takiben fiziksel büyüme gösterdikçe, ırmak üzerinde birbirinin ardına köprüler inşa etmek gereksinimi doğmuştur. Bu köprülerden dört tanesi, kentin bahsedilen çekirdeğinde yar almaktadır. Bunlar; Roma döneminde yapılan Alçak Köprü, Bizans döneminde yapılan Hükümet (Helkis) ve Magdenüs Köprüleri ile Selçuklu döneminde yapılan Meydan (İstasyon) Köprüsü’dür (Şekil 3). Yapılışından sonraki dönemlerde defalarca onarımlar da görmüş olan bu köprülerin oluşturduğu çekirdeğin kuzey yakasında sözü edilen Yalıboyu Evleri yer alırlar (Şekil 4).

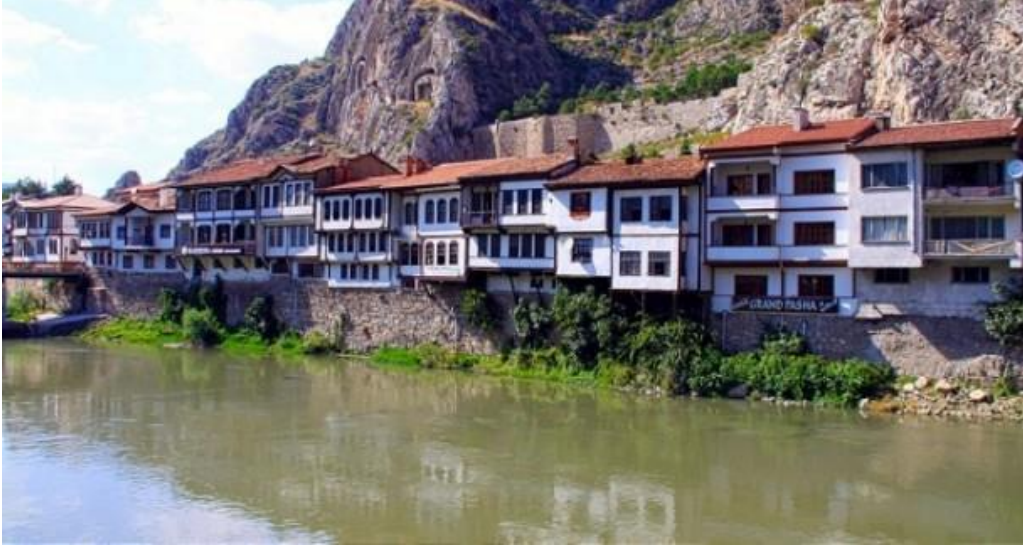
**Şekil 5:** Yalıbozu Evleri

19. yüzyılın ikinci yarısında yapılan (Doğanbaş, 1996, s.17-21) Yalıbozu Evleri de üyesi olduğu Geleneksel Türk Evi ailesinin özelliklerini taşımakla beraber, bahsedildiği üzere yerel kimlikleri de bünyesinde bulundurmaktadır (Şekil 5).

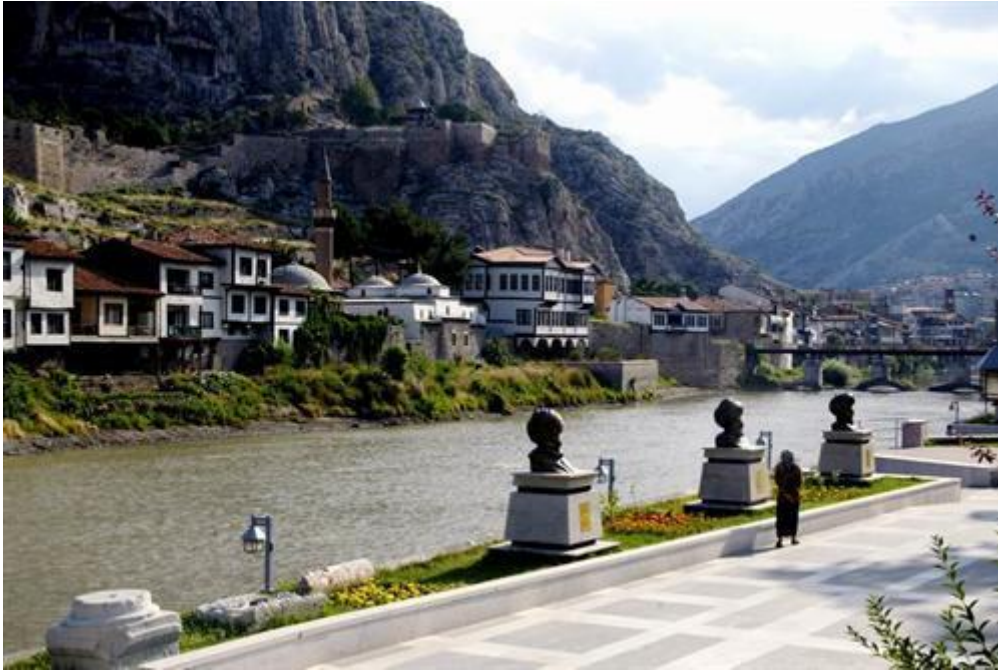
**Şekil 10:** Yalıboyu Sahil Promenadı

Varlıklarını Koruma Yüksek Kurulu İlke Kararları, 1999). Aynı kurul; 1981 yılında “Amasya Tarihi-Kentsel Sit Alanları Geçiş Dönemi Koruma Plan Kararları”nı almış ve Yalıboyu Evleri için, aralarında kat yüksekliği ve cephe açıklıkları kısıtlamalarının da olduğu hükümler getirmiştir. Son olarak, Ankara Kültür ve Tabiat Varlıklarını Koruma Kurulu, 1992 yılında aldığı karar ile; daha önceki kararlarda tek başlıkta ele alınan eserleri, sivil ve anıtsal olarak gruplandırmış ve 126 adet sivil yapının tescil kaydının devam etmesini öngörmüştür. 1994 yılında ise, yerel otorite ve sivil inisiyatifin bir araya gelmesiyle “Yalıboyu Evleri Koruma Projesi (YABEP)” oluşturulmuş (Yalçın, 1997, s.22-30) ve 80 adet ev tescil edilmiştir. 1996 yılında da YABEP’in uzantısı olarak “Amasya Kültür ve Tabiat varlıklarını Koruma Vakfı (AKTAV)” kurulmuş ve Yalıboyu Evleri’nin korunması ile ilgili süreç tanımlanmıştır (Türkoğlu, 2006, s.34). Sonuçta; kentte valilik, belediye, sivil toplum kuruluşları ve vatandaşların örgütlendiği bir koruma anlayışı modeli oturtulmaya çalışılmaktadır. 2000 sonrası, bu anlayışla ve yeni yüzyılın getirdiği gereksinimlerle; Yeşilirmak’ın güney kıyısında, Yalıboyu Evleri’nin karşısında, rekreasyon amaçlı Yalıboyu Sahil Promenadı yapılmıştır (Şekil 10). Bunun devamında da ırmağın kuzeye yönlendiği kısmının doğu kıyısında Pirinççi Promenadı yapılmıştır.
